Intervenção emergencial no sistema de tratamento e abastecimento de água na comunidade de **Taquaras, Pedro Canário**.

Taquaras - Pedro Canário

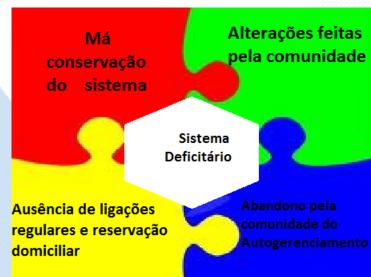
- Desabastecimento
- Desperdício
- Alterações na captação
- Abandono do autogerenciamento
- Problemas na qualidade da água
- Os reservatórios de distribuição não enchem sem o fechamento dos registros de saída dos mesmos.
- Residências com ligação direta na adutora de água tratada.

- Levantamento Cadastra dos usuários;
- Levantamento dos pontos de incrustações na rede;
- Substituição de parte do barrilete da elevatória de água bruta;
- Substituição de parte do barrilete da elevatória de água tratada;
- Verificação de vazamentos na rede de distribuição;
- Implantação de duas caixas de manobra, na rede DN 50 e na rede DN 75;
- Implantação de ligações prediais com ligação intradomiciliar;
- Automatização do sistema para abastecer a comunidade;
- Recomposição do material do laboratório;
- Revitalização da estrutura do sistema;
- Treinamento dos operadores;
